## Диагностика и ремонт пневмотора/пневмопривода торцевателя для стальных труб серии P3-PG/ISY/TCM

В сервисный отдел поступил торцеватели P3-PG-80/TCM-80 с пневмомотором art. AM-L48/11.

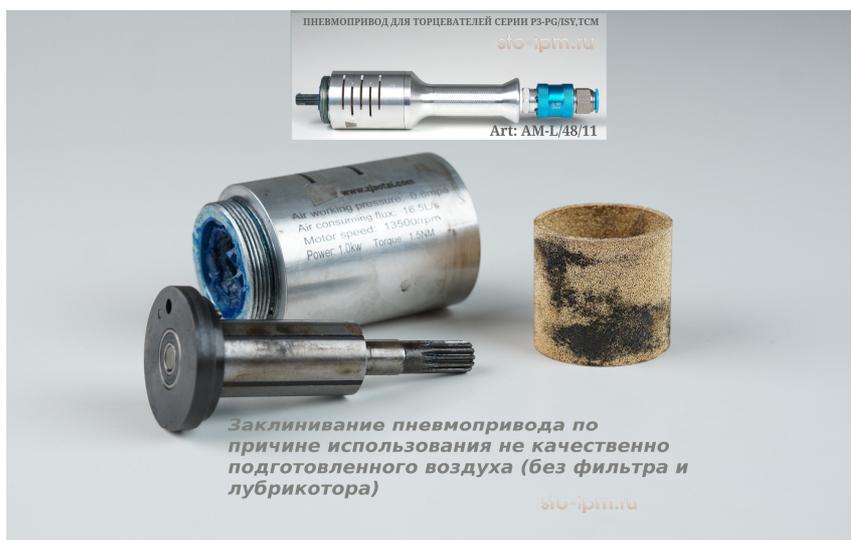
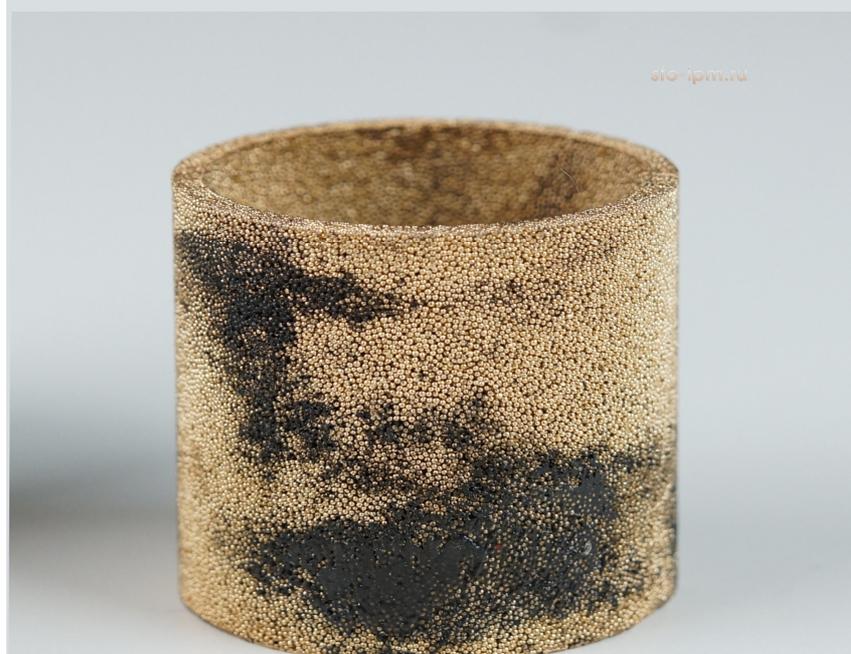
В ходе осмотра обнаружен эффект подклинивания выходного вала при свободном вращении от руки.

1. Поверхности вала и внутренняя поверхность корпуса заметно загрязнены с присутствием некоторого количества "песчинок" неизвестной природы.
2. Фильтр пневмоглушитель из спеченных латунных шариков (предназначен для снижения уровня шума выхлопа пневмомотора, абсорбции масла и предохранения пневмомотора от паадания грязи и посторонних предметов из вне) имеет значительные загрязнения на поверхности по ходу движения воздуха.

Промывка всех загрязненных элементов пневмомотора (вал, пазы и пластины ротора, пневмоглушитель).

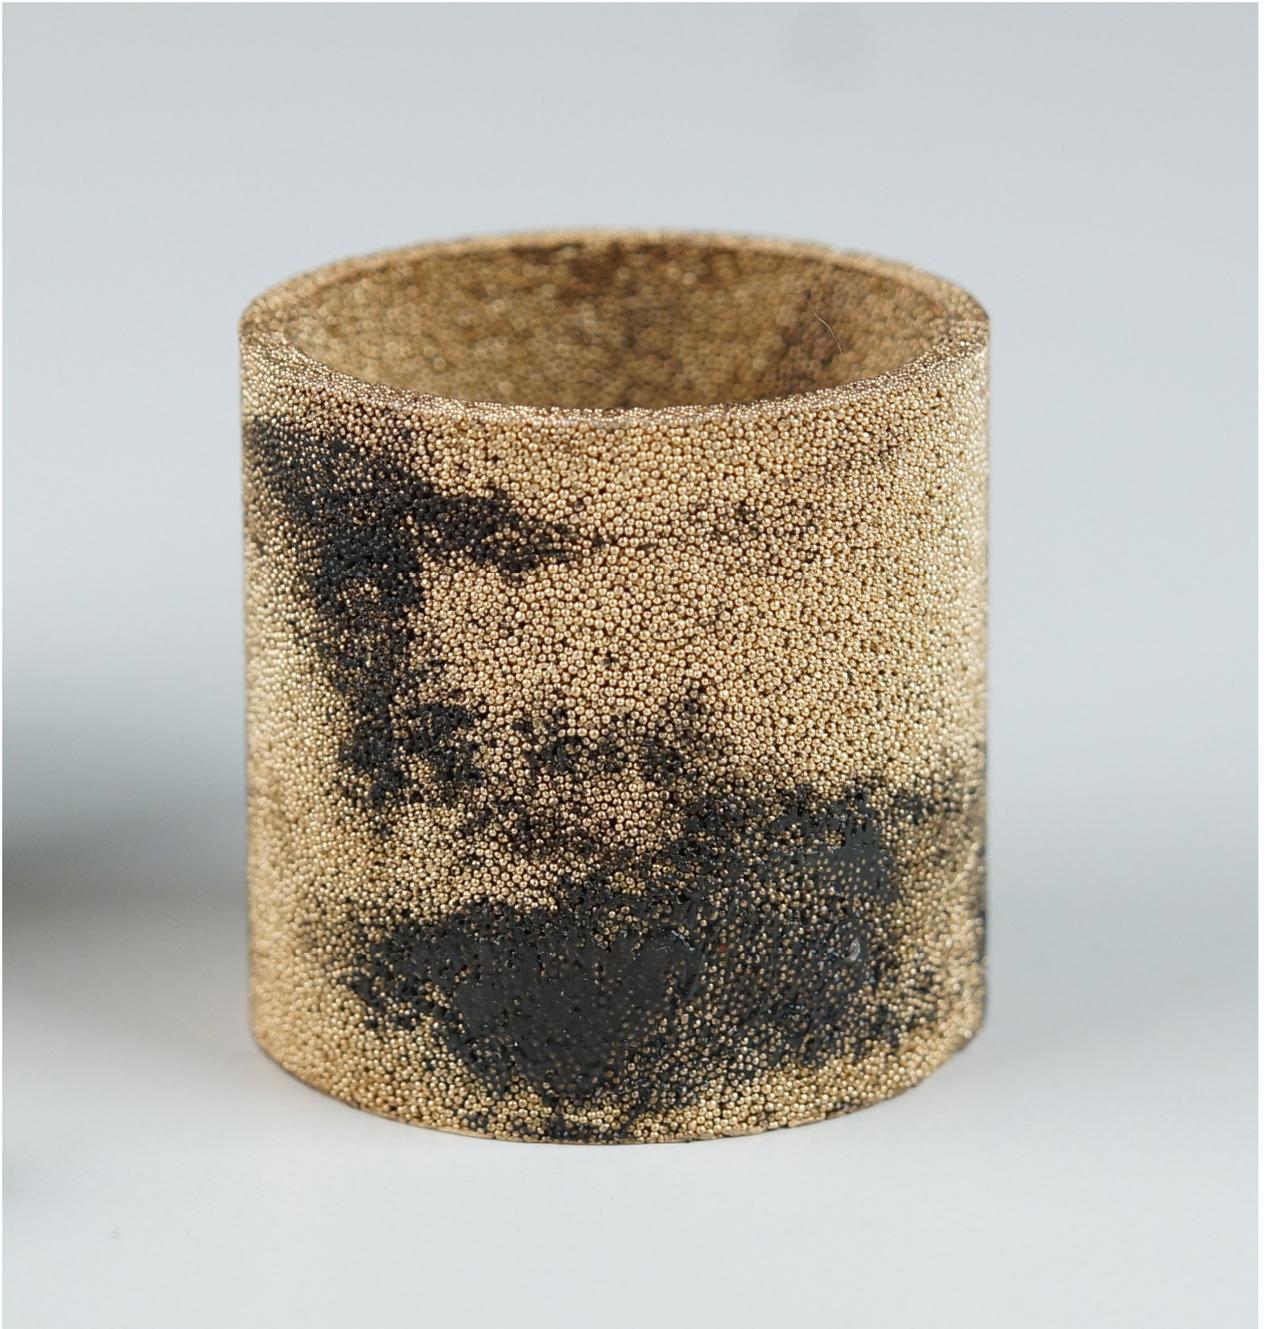
Нормальная работа привода нарушена по причине попадания грязи вместе с питающим потоком воздуха.

**Надлежащее внимание к качеству подготовки воздуха для питания пневмопривода. Обязательно использовать подходящий по расходу (не менее 1500л/мин) блок подготовки воздуха с фильтром и лубрикатором. Поддержание состояния фильтрующих элементов блока в рабочем состоянии**
